PYROWRAP® Wet FSB

IEC 60332-3-22 Kat. A Prüfbericht Nr. 3630/081/10-AR vom 16.06.2010

Prüfbericht

Inhalt des Auftrags: Prüfung der senkrechten Flammenausbreitung an Bündeln von PVC-Kabeln und isolierten Leitungen gemäß IEC 60332-3-22: Kategorie A

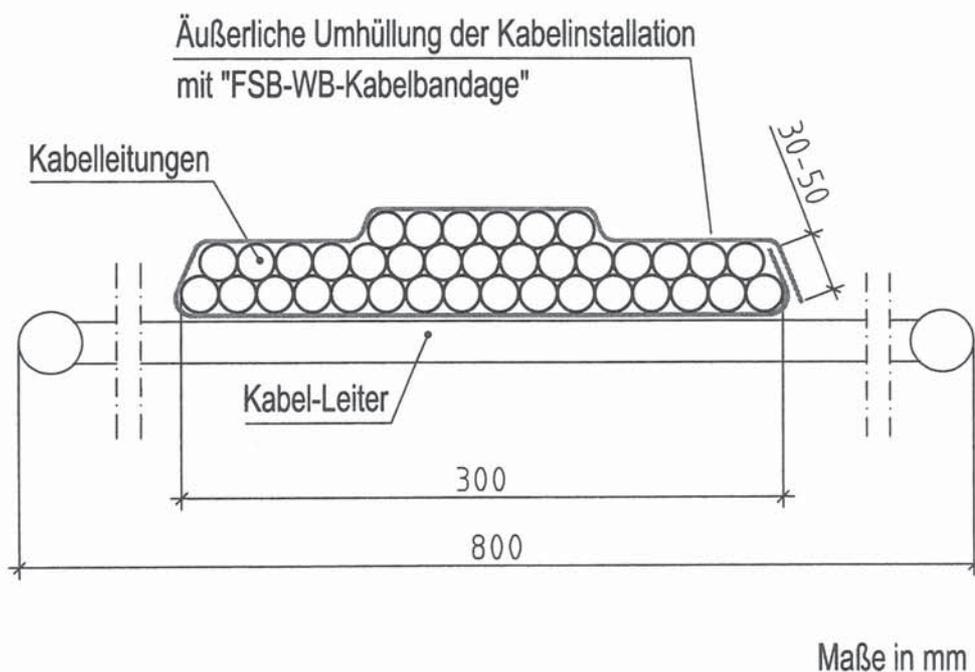
Prüfaufbau Schnitt	Anlage 1.2
Materialprüfanstalt für das Bauwesen Institut für Baustoffe, Massivbau und Brandschutz der Technischen Universität Braunschweig	zum Prüfbericht Nr. 3630/081/10

Schnitt

Brandschutzumhüllung der Kabel mit "FSB-WB-Kabelbandage"

Kabellage 1: 16 Kabel Typ YKY 4x10 mm²; 0.6/1 kV

Kabellage 2: 15 Kabel Typ YKY 4x10 mm²; 0.6/1 kV

Zusammen: 37 Kabel, mit 3600 mm Länge

Abstand zwischen den Befestigungsmitteln betrug ca. 500 mm. Der Prüfaufbau ist in den Anlagen 1.1 und 1.2 dargestellt. Die vorgefertigten Bandagenelemente waren so vorbereitet, dass die Sprossen auf der unbeflammten Seite der Kabelleiter nicht umhüllt waren.

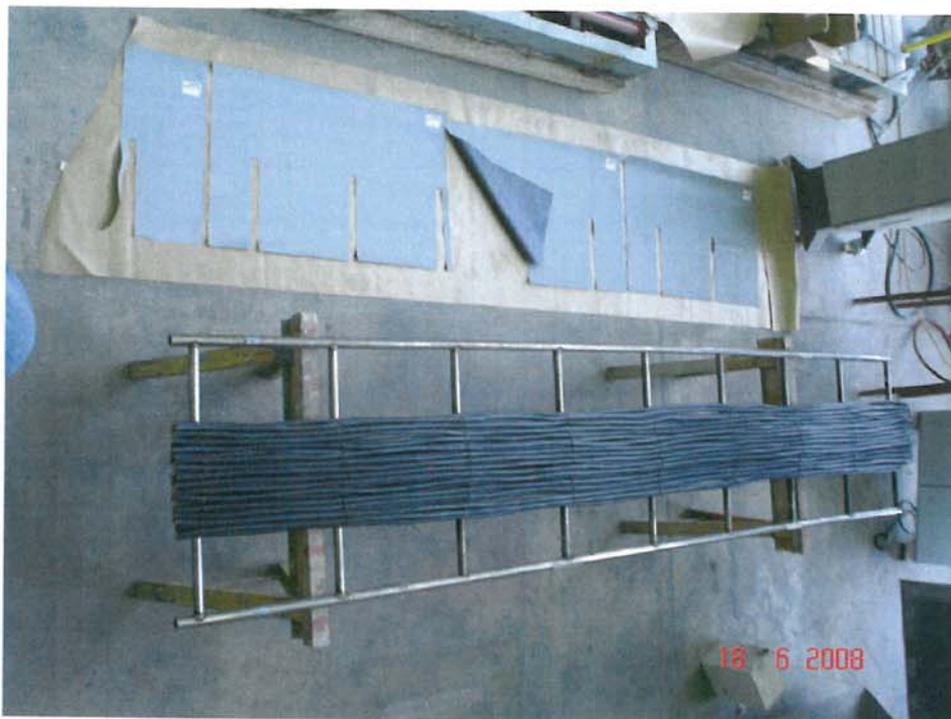
Zuschnitt der Bandagenstücke

Die Anlagen 2.1 bis 2.7 dokumentieren den Versuchsaufbau, die Durchführung und den Zustand des Probekörpers nach der Brandbeanspruchung.

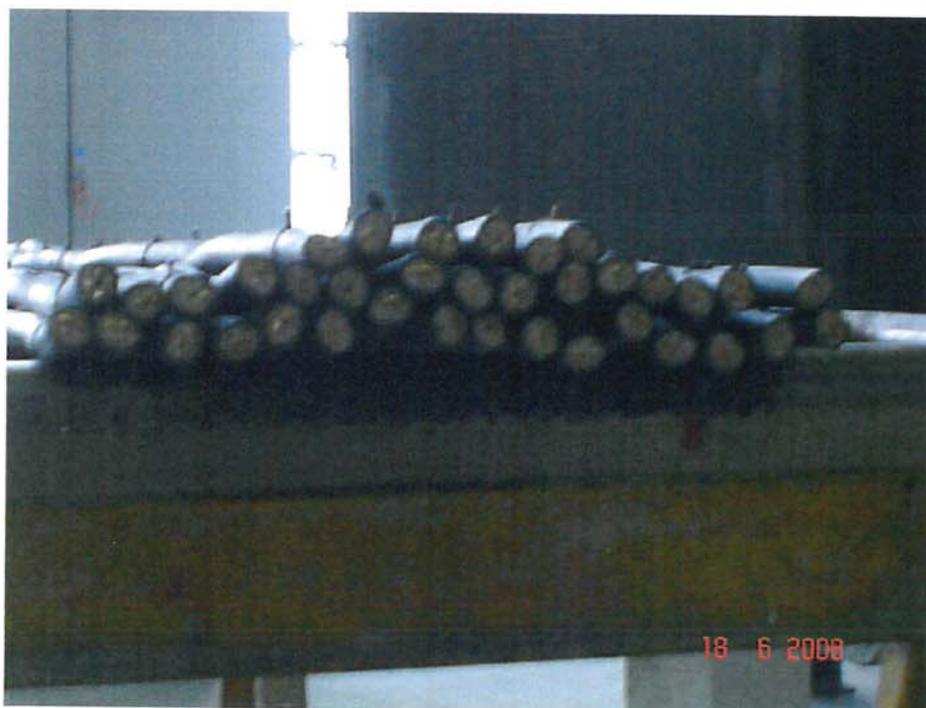
Fotodokumentation	Anlage 2.1
Materialprüfanstalt für das Bauwesen Institut für Baustoffe, Massivbau und Brandschutz der Technischen Universität Braunschweig	zum Prüfbericht Nr. 3630/081/10

Ansicht der Kabel vom unteren Ende der Kabelleiter vor dem Brandversuch

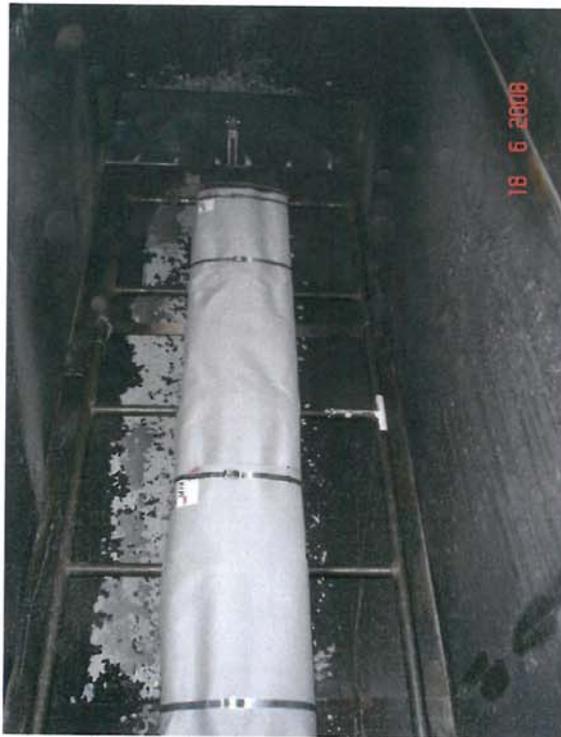
Ansicht des Probekörpers im eingebauten Zustand

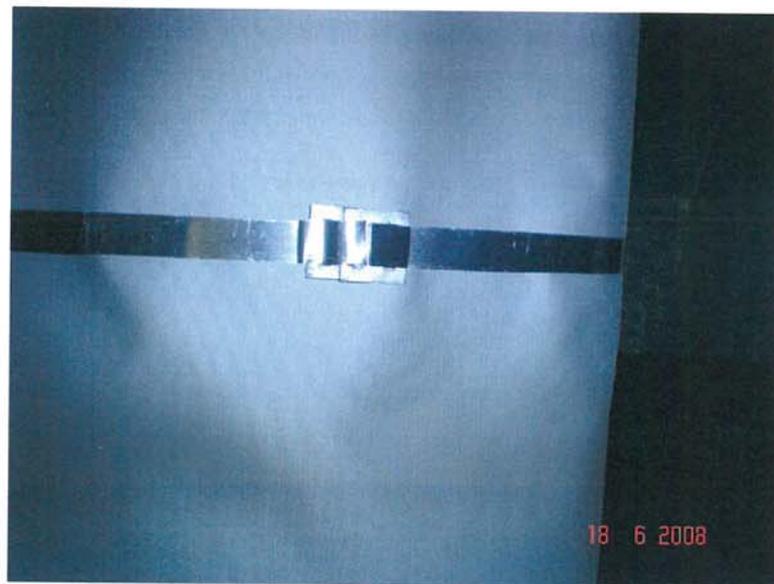
Fotodokumentation	Anlage 2.2
Materialprüfanstalt für das Bauwesen Institut für Baustoffe, Massivbau und Brandschutz der Technischen Universität Braunschweig	zum Prüfbericht Nr. 3630/081/10

Ansicht Spannband-Schließe

Die Kabelbandage wurde in Längsrichtung zur Kabeltrasse verarbeitet. Die Überlappung der Kabelbandage betrug an Längs- und Querstößen zwischen 30 und 50 mm. Die Kabelbandage wurde mit metallischen Befestigungsmitteln (Stahldraht $\varnothing = 1 \text{ mm}$ und alternativ mit Stahlband $0,2 \text{ mm} \times 15 \text{ mm}$) so befestigt, dass die Umhüllung der Kabel fest geschlossen war. Der maximale

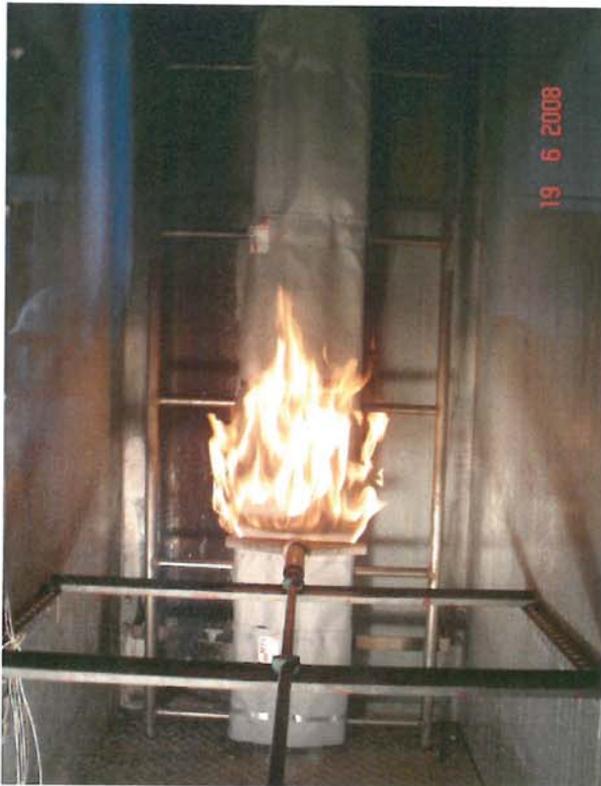
Bandagierte Kabel während der Brandbeanspruchung

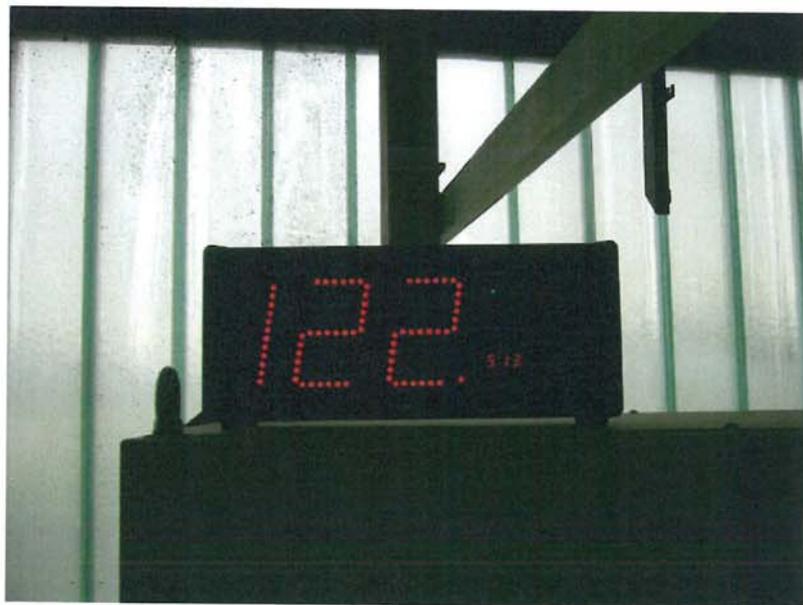
Fotodokumentation	Anlage 2.3
Materialprüfanstalt für das Bauwesen Institut für Baustoffe, Massivbau und Brandschutz der Technischen Universität Braunschweig	zum Prüfbericht Nr. 3630/081/10

Versuchsende in der 122. Brandversuchsminute

70:00	Keine Veränderungen	Keine Änderungen
90:00	Keine Veränderungen	Keine Änderungen
100:00	Keine Veränderungen	Keine Änderungen
120:00	Keine Veränderungen	Öffnung der Kammertür für Fotodokumentation

122:30	Keine Veränderungen	Brenner aus, kein weiteres Brennen, keine glühenden Stellen
00:00		Zeit bis zum Verlöschen aller Flammen und glühenden Stellen

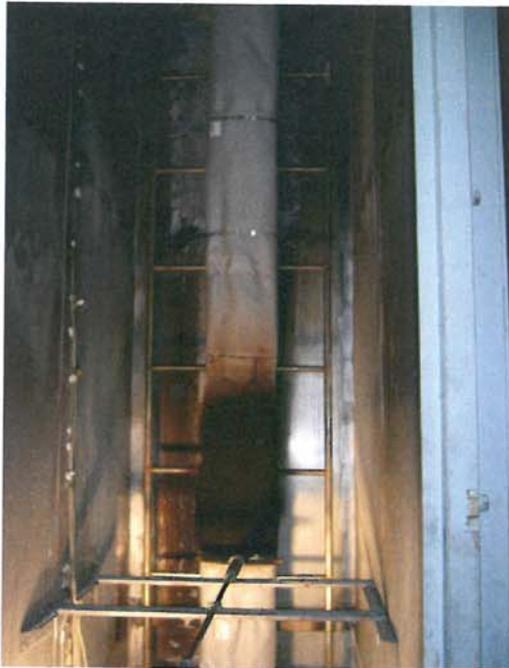
Probekörper direkt nach Ausschalten des Brenners

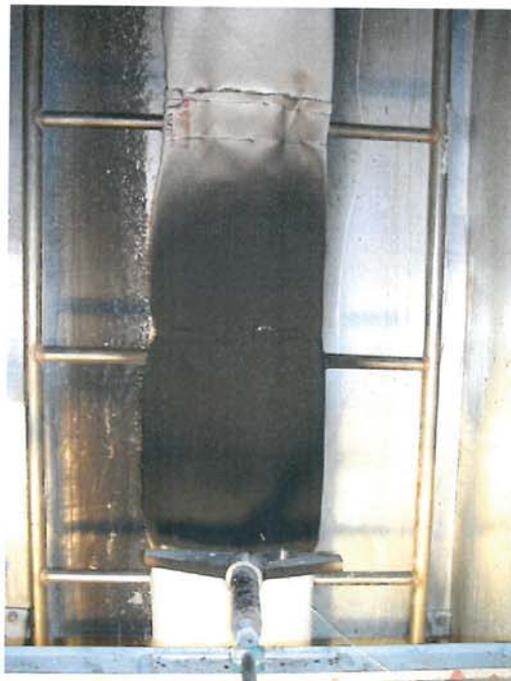
Fotodokumentation	Anlage 2.4
Materialprüfanstalt für das Bauwesen Institut für Baustoffe, Massivbau und Brandschutz der Technischen Universität Braunschweig	zum Prüfbericht Nr. 3630/081/10

Probekörper-Detail direkt nach Ausschalten des Brenners

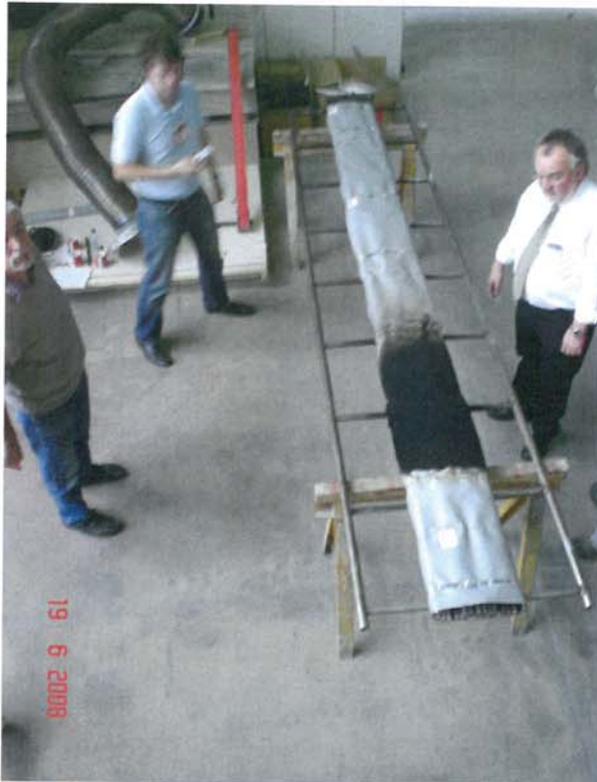
Komplette Ansicht des Probekörpers nach der Brandbeanspruchung im ausgebauten Zustand

Im Bereich von Unterkante Brenner (UKB) bis ca. 83 cm über UKB war die Bandage durch den Ruß der Gasflamme von außen geschwärzt. Eine Schädigung des Bandagengewebes war im Bereich bis ca. 51 cm oberhalb UKB vorhanden. Anschließend wurde die Bandage geöffnet (siehe Anlage 2.5 und 2.7). Im Bereich dieser Öffnung waren geringe Ausgasungen während des Öffnens zu beobachten. Gemessen von UKB bis ca. 100 cm kam es zur vollständigen Reaktion des Dämmschichtbildners. Ab einem Bereich von ca. 100 cm bis ca. 180 cm, gemessen von UKB, betrug die Höhe des aufgeschäumten Materials ca. 5 mm bis 10 mm.

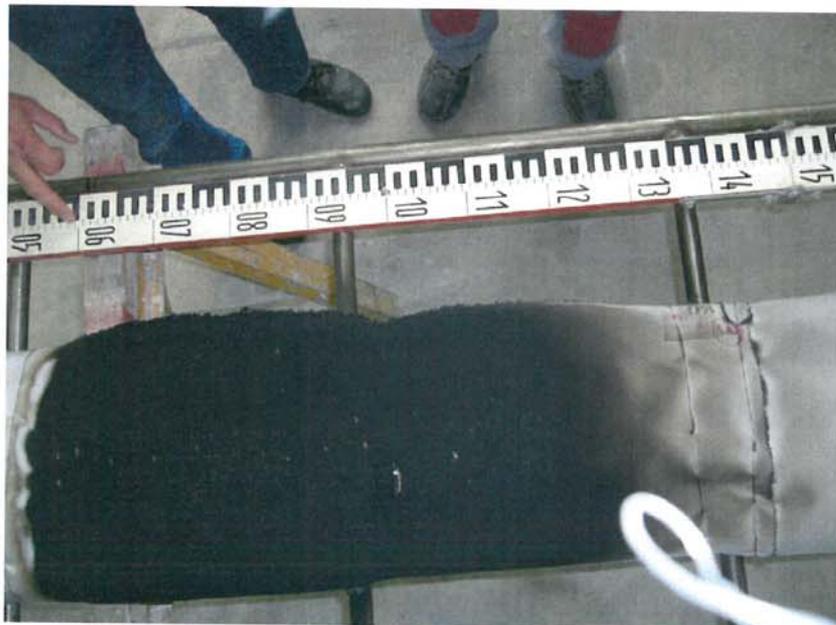
Fotodokumentation	Anlage 2.5
Materialprüfanstalt für das Bauwesen Institut für Baustoffe, Massivbau und Brandschutz der Technischen Universität Braunschweig	zum Prüfbericht Nr. 3630/081/10

Geschädigter Bereich auf der Bandage

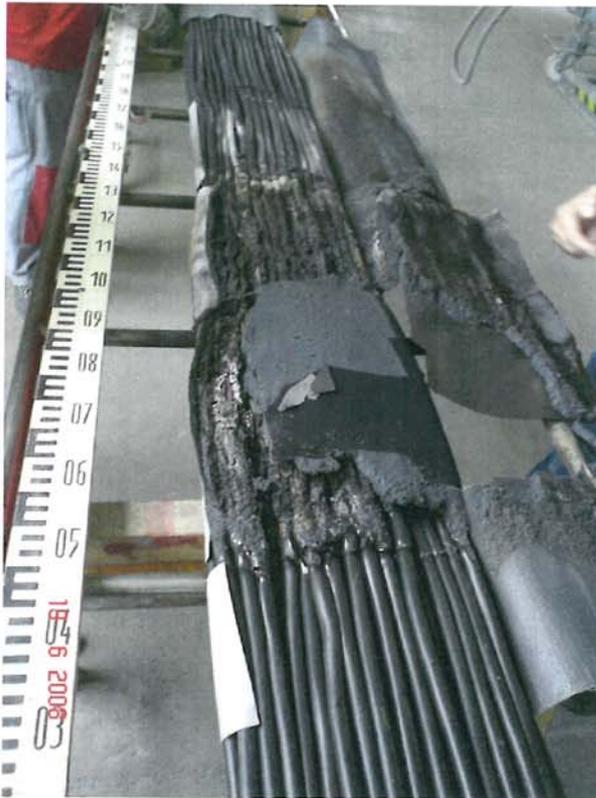
Geschädigter Kabelbereich nach Öffnen der Bandage

Es konnte beim Entfernen der Bandage keine Feuchtigkeit auf der Oberfläche der Kabel festgestellt werden.

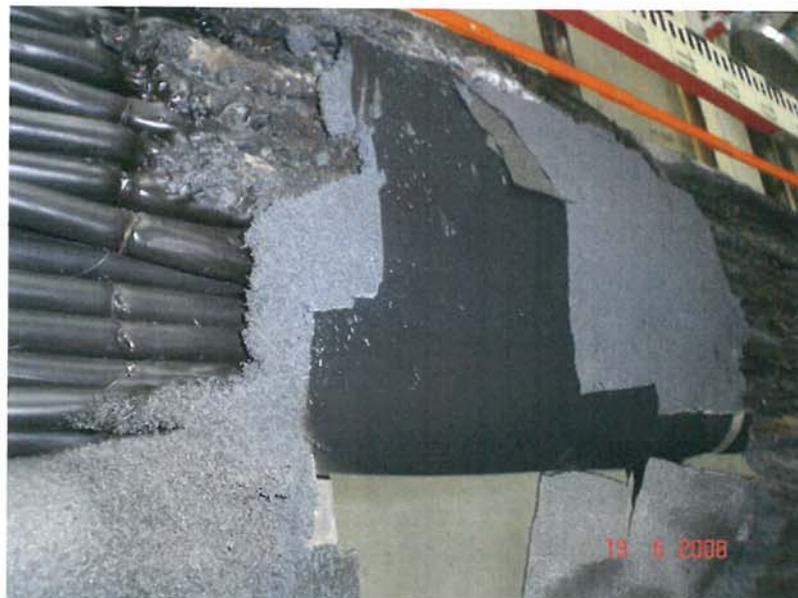
Fotodokumentation	Anlage 2.6
Materialprüfanstalt für das Bauwesen Institut für Baustoffe, Massivbau und Brandschutz der Technischen Universität Braunschweig	zum Prüfbericht Nr. 3630/081/10

Detailansicht Dämmschicht-Schaumbildung der Bandage im Übergang vom geschädigten Kabelbereich zum nicht geschädigten Kabelbereich

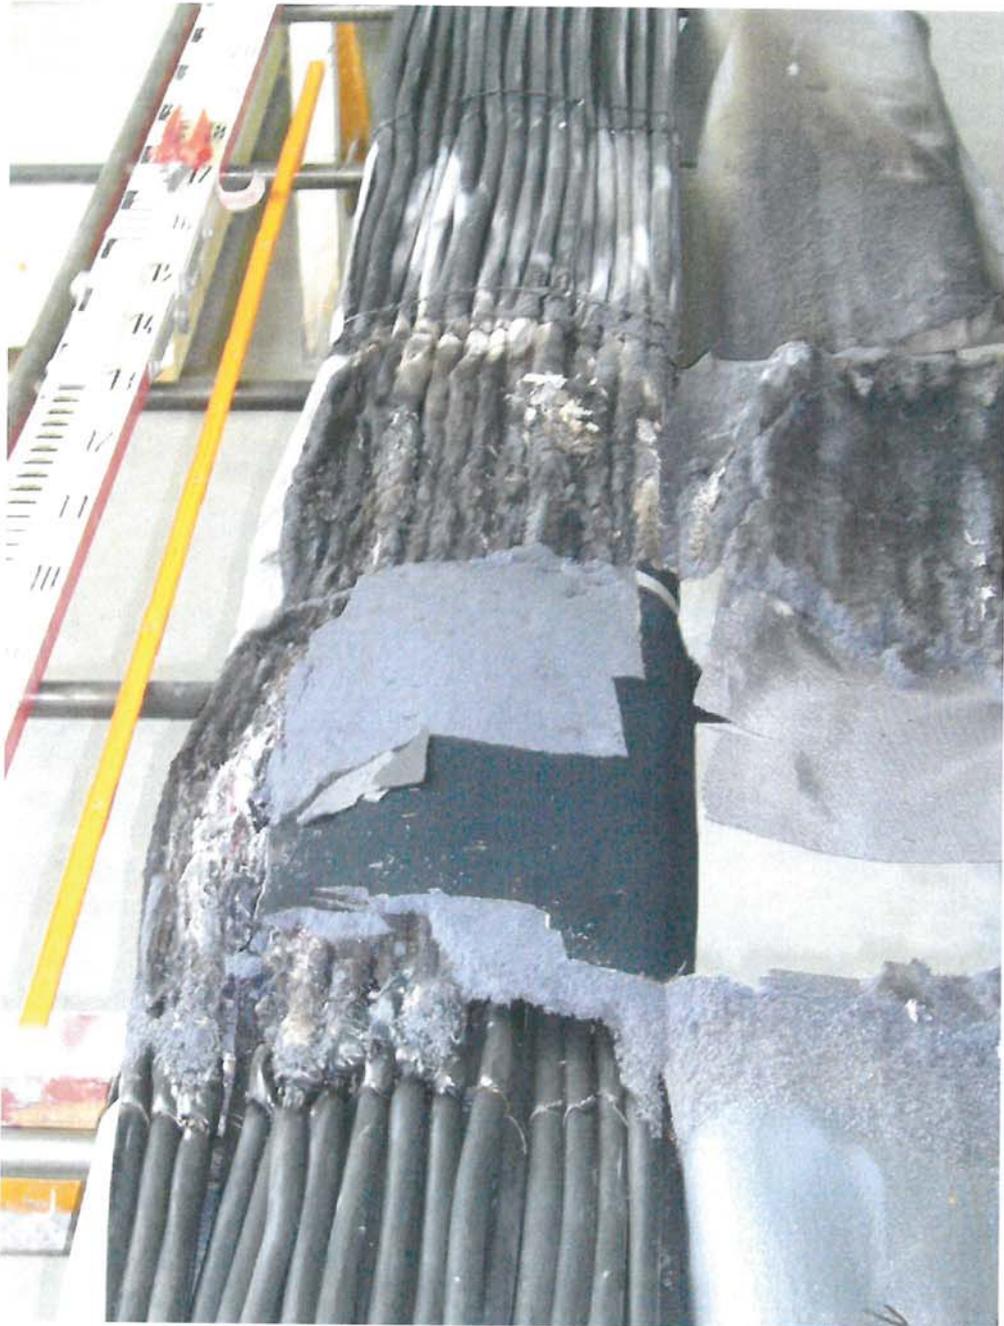
Fotodokumentation	Anlage 2.7
Materialprüfanstalt für das Bauwesen Institut für Baustoffe, Massivbau und Brandschutz der Technischen Universität Braunschweig	zum Prüfbericht Nr. 3630/081/10

Detailansicht des geschädigten Bereiches mit dem Übergang zum nicht geschädigten Kabelbereich
